**Piano
Eliminazione
Barriere
Architettoniche**

Comune di Villafranca Padovana (PD)

QUADRO
URBANO

Analisi e restituzione situazione urbana

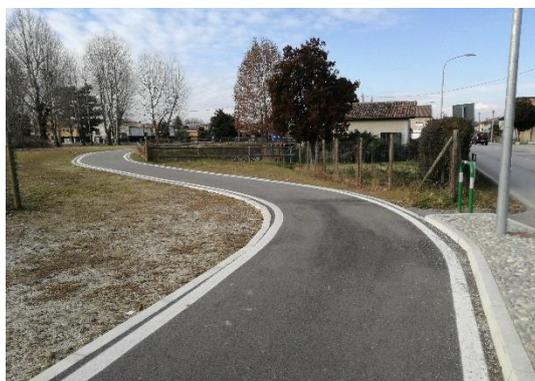
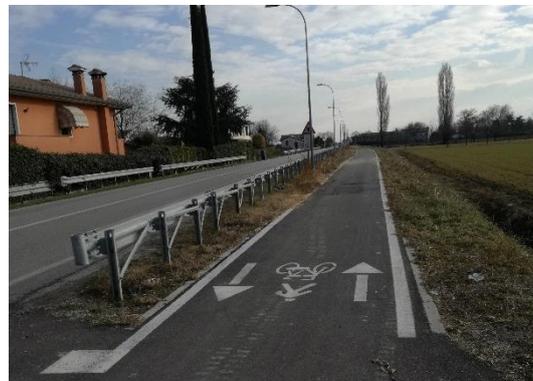
Percorso n° **U_A**

Identificazione percorso	Via Roma
Tipologia	Percorso ciclo-pedonale promiscuo
Lunghezza del tratto	0,85 Km
Edifici di interesse presenti nel tratto	Non presenti
Attraversamenti presenti nel tratto	Non presenti
Fermate autobus presenti nel tratto	B3

Il percorso pedonale ha una larghezza minima di 90 cm lungo tutto il tragitto.	-	-
Il percorso ciclo-pedonale e/o la pista ciclabile (sia in sede propria, sia su corsia riservata) hanno caratteristiche dimensionali che rispettano la normativa.	X	
La pavimentazione risulta in buono stato, priva di sconessioni e non è sdruciolevole.	X

Il percorso risulta privo di ostacoli che riducono la larghezza del percorso (lampioni, elementi di arredo urbano, albero, cassonetti per la raccolta dei rifiuti...).	X	
Il percorso risulta privo di elementi che sporgono dalla quota della pavimentazione.	X	
Il percorso risulta privo di elementi di arredo posti ad altezza minore di 2,10 m dal suolo.	X

Sono presenti rampe di adeguata pendenza dove il percorso si raccorda con la sede stradale e/o dove il percorso incontra dei dislivelli.	X	
I dislivelli presenti lungo il percorso hanno una pendenza massima dell'8% e raggiungono al massimo i 15 cm.	-	-

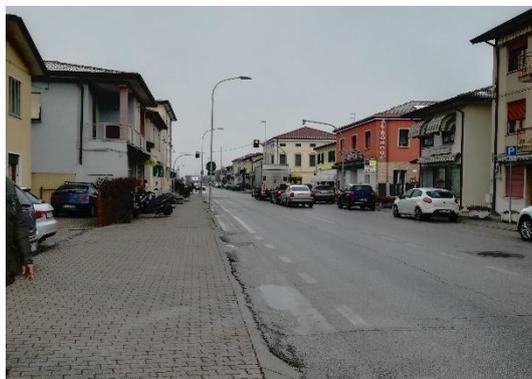
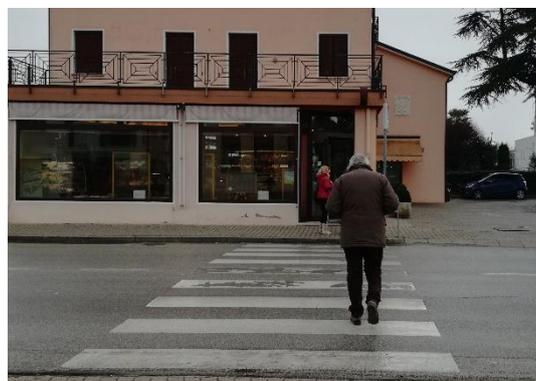
Percorso n° **U_a1**

Identificazione percorso	Via Roma
Tipologia	Percorso pedonale
Lunghezza del tratto	1,80 Km
Edifici di interesse presenti nel tratto	1a - 1b - 28 - 32
Attraversamenti presenti nel tratto	da 1A a 13A
Fermate autobus presenti nel tratto	B2

Il percorso pedonale ha una larghezza minima di 90 cm lungo tutto il tragitto.	X	
Il percorso ciclo-pedonale e/o la pista ciclabile (sia in sede propria, sia su corsia riservata) hanno caratteristiche dimensionali che rispettano la normativa.	-	-
La pavimentazione risulta in buono stato, priva di sconessioni e non è sdruciolevole.	X

Il percorso risulta privo di ostacoli che riducono la larghezza del percorso (lampioni, elementi di arredo urbano, albero, cassonetti per la raccolta dei rifiuti...).	X	
Il percorso risulta privo di elementi che sporgono dalla quota della pavimentazione.	X	
Il percorso risulta privo di elementi di arredo posti ad altezza minore di 2,10 m dal suolo.	X

Sono presenti rampe di adeguata pendenza dove il percorso si raccorda con la sede stradale e/o dove il percorso incontra dei dislivelli.		X
I dislivelli presenti lungo il percorso hanno una pendenza massima dell'8% e raggiungono al massimo i 15 cm.	-	-

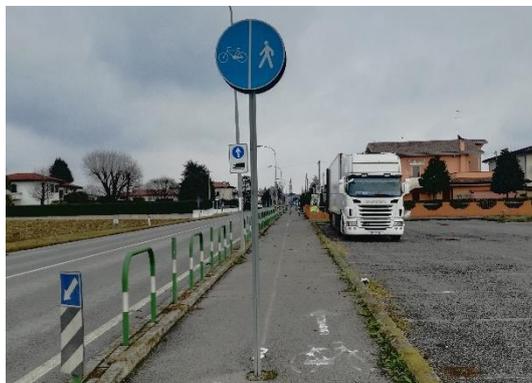
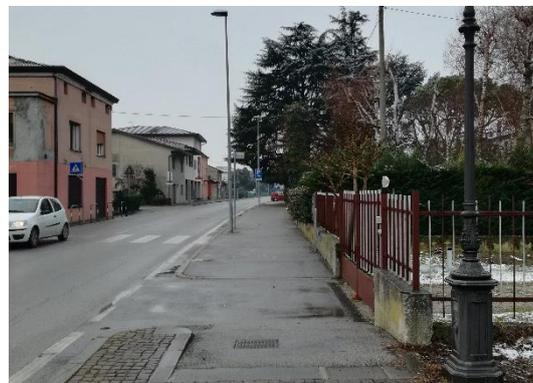
Percorso n° **U_B**

Identificazione percorso	Via Vittorio Emanuele e Via Villaranza
Tipologia	Percorso ciclo-pedonale promiscuo
Lunghezza del tratto	3,10 Km
Edifici di interesse presenti nel tratto	1a/b - 2 - 3 - 4 - 20 - 26a/b/c - 36 - 37 - 38 - 39
Attraversamenti presenti nel tratto	DA 1B a 8B
Fermate autobus presenti nel tratto	B10

Il percorso pedonale ha una larghezza minima di 90 cm lungo tutto il tragitto.	-	-
Il percorso ciclo-pedonale e/o la pista ciclabile (sia in sede propria, sia su corsia riservata) hanno caratteristiche dimensionali che rispettano la normativa.	X	
La pavimentazione risulta in buono stato, priva di sconnessioni e non è sdruciolevole.	X

Il percorso risulta privo di ostacoli che riducono la larghezza del percorso (lampioni, elementi di arredo urbano, albero, cassonetti per la raccolta dei rifiuti...).	X	
Il percorso risulta privo di elementi che sporgono dalla quota della pavimentazione.	X	
Il percorso risulta privo di elementi di arredo posti ad altezza minore di 2,10 m dal suolo.	X

Sono presenti rampe di adeguata pendenza dove il percorso si raccorda con la sede stradale e/o dove il percorso incontra dei dislivelli.	X	
I dislivelli presenti lungo il percorso hanno una pendenza massima dell'8% e raggiungono al massimo i 15 cm.	-	-

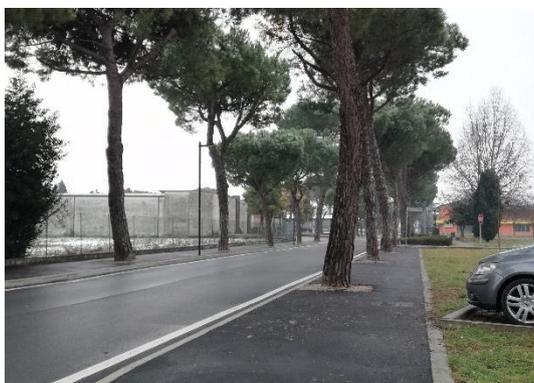
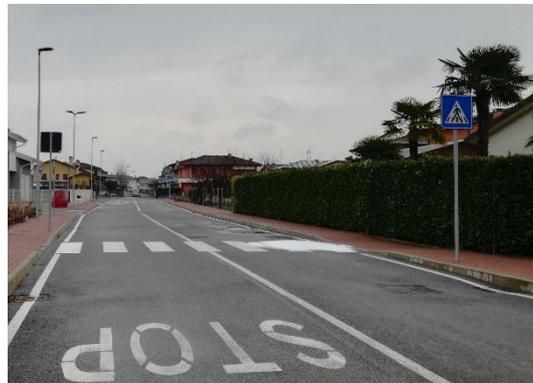
Percorso n° **U_b1**

Identificazione percorso	Viale Rimembranza e laterali
Tipologia	Percorso pedonale
Lunghezza del tratto	3,80 Km
Edifici di interesse presenti nel tratto	39
Attraversamenti presenti nel tratto	Da 9B a 26B - 48B - 49B
Fermate autobus presenti nel tratto	Non presenti

Il percorso pedonale ha una larghezza minima di 90 cm lungo tutto il tragitto.	X	
Il percorso ciclo-pedonale e/o la pista ciclabile (sia in sede propria, sia su corsia riservata) hanno caratteristiche dimensionali che rispettano la normativa.	-	-
La pavimentazione risulta in buono stato, priva di sconessioni e non è sdruciolevole.	X

Il percorso risulta privo di ostacoli che riducono la larghezza del percorso (lampioni, elementi di arredo urbano, albero, cassonetti per la raccolta dei rifiuti...).	X	
Il percorso risulta privo di elementi che sporgono dalla quota della pavimentazione.	X	
Il percorso risulta privo di elementi di arredo posti ad altezza minore di 2,10 m dal suolo.	X

Sono presenti rampe di adeguata pendenza dove il percorso si raccorda con la sede stradale e/o dove il percorso incontra dei dislivelli.		X
I dislivelli presenti lungo il percorso hanno una pendenza massima dell'8% e raggiungono al massimo i 15 cm.	-	-

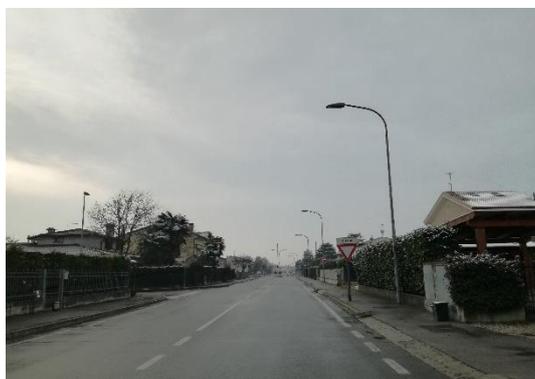
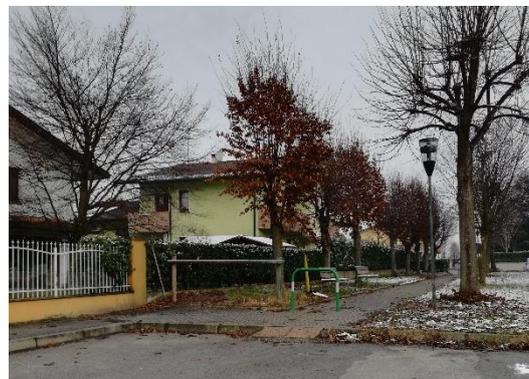
Percorso n° **U_b2**

Identificazione percorso	Via Giacomo Matteotti e laterali
Tipologia	Percorso pedonale
Lunghezza del tratto	1,80 Km
Edifici di interesse presenti nel tratto	4 - 17 - 19
Attraversamenti presenti nel tratto	Da 27B a 32B
Fermate autobus presenti nel tratto	Non presenti

Il percorso pedonale ha una larghezza minima di 90 cm lungo tutto il tragitto.	X	
Il percorso ciclo-pedonale e/o la pista ciclabile (sia in sede propria, sia su corsia riservata) hanno caratteristiche dimensionali che rispettano la normativa.	-	-
La pavimentazione risulta in buono stato, priva di sconessioni e non è sdruciolevole.	X

Il percorso risulta privo di ostacoli che riducono la larghezza del percorso (lampioni, elementi di arredo urbano, albero, cassonetti per la raccolta dei rifiuti...).	X	
Il percorso risulta privo di elementi che sporgono dalla quota della pavimentazione.	X	
Il percorso risulta privo di elementi di arredo posti ad altezza minore di 2,10 m dal suolo.	X

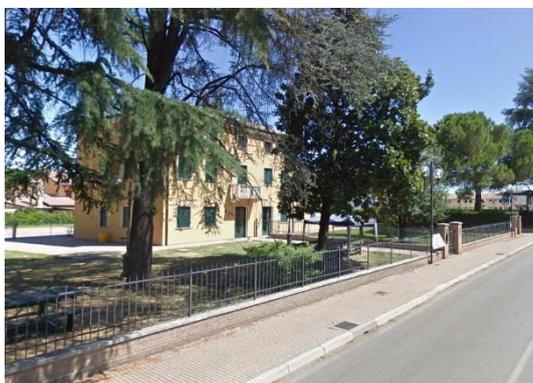
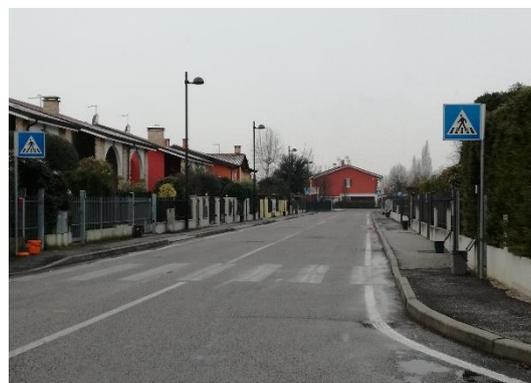
Percorso n° **U_b3**

Identificazione percorso	Via Madonna e laterali
Tipologia	Percorso pedonale
Lunghezza del tratto	3,60 Km
Edifici di interesse presenti nel tratto	5 - 18 - 27a/b - 39 - 40
Attraversamenti presenti nel tratto	Da 33B a 47B
Fermate autobus presenti nel tratto	Non presenti

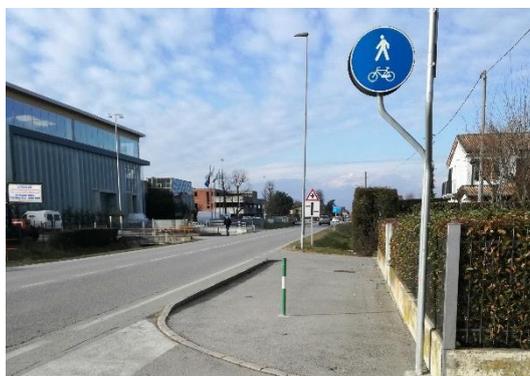
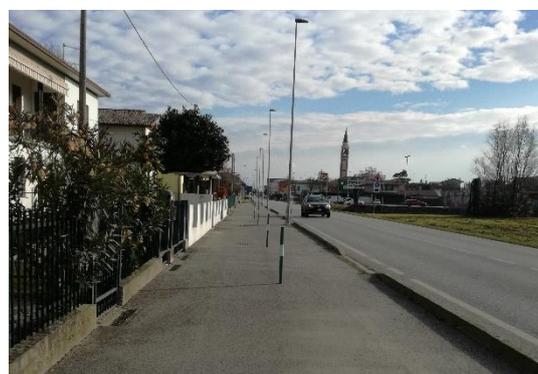
Percorso n° **U_M**

Identificazione percorso	Via Piazzola
Tipologia	Percorso ciclo-pedonale promiscuo
Lunghezza del tratto	0,78 Km
Edifici di interesse presenti nel tratto	Non presenti
Attraversamenti presenti nel tratto	Non presenti
Fermate autobus presenti nel tratto	Non presenti

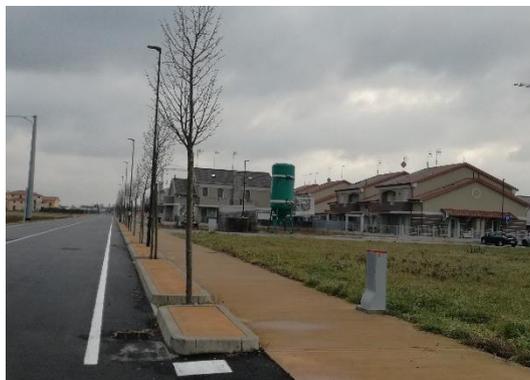
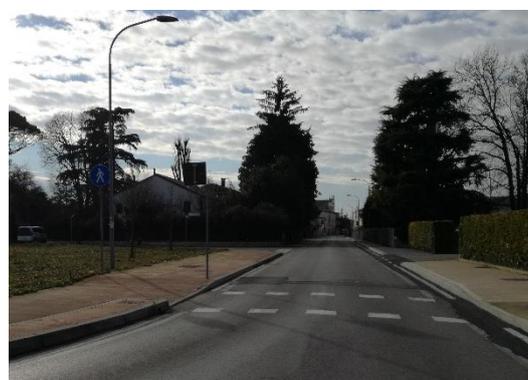
Percorso n° **U_N**

Identificazione percorso	Via Gomiero e Via Eugenio Montale
Tipologia	Pista ciclo-pedonale promiscua
Lunghezza del tratto	0,60 Km
Edifici di interesse presenti nel tratto	Non presenti
Attraversamenti presenti nel tratto	1N - 2N
Fermate autobus presenti nel tratto	Non presenti

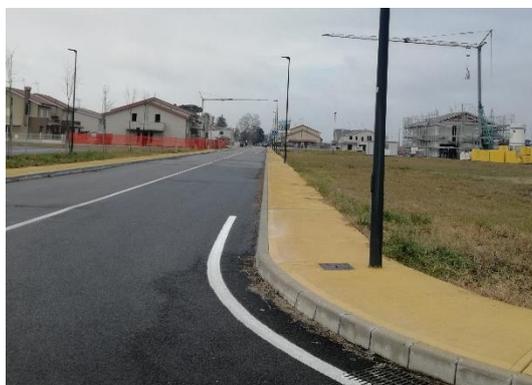
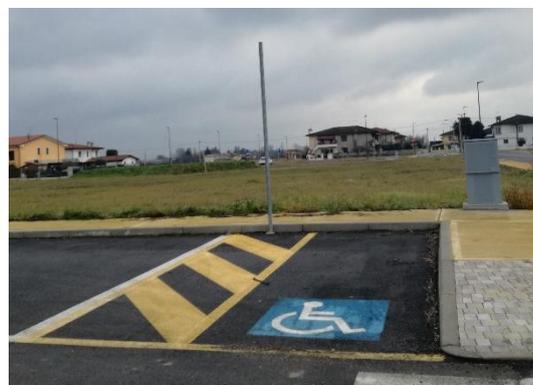
Percorso n° **U_m**

Identificazione percorso	Via Antonio Fogazzaro e laterali
Tipologia	Percorso pedonale
Lunghezza del tratto	1,90 Km
Edifici di interesse presenti nel tratto	Non presenti
Attraversamenti presenti nel tratto	Da 3N a 15N
Fermate autobus presenti nel tratto	Non presenti

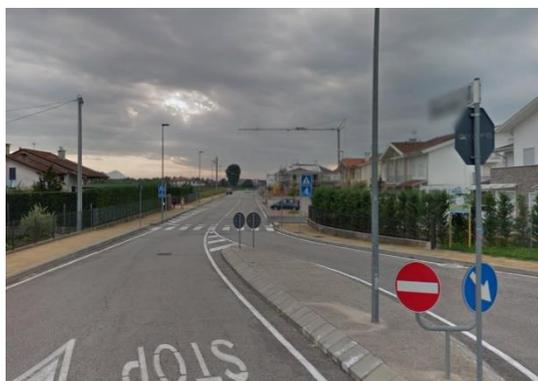
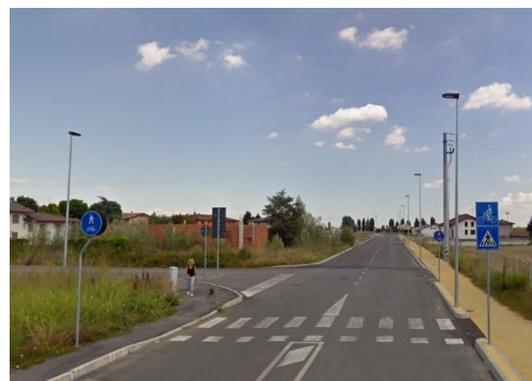
Percorso n° **U_C**

Identificazione percorso	Via degli Alpini
Tipologia	Pista ciclo-pedonale promiscua
Lunghezza del tratto	0,80 Km
Edifici di interesse presenti nel tratto	Non presenti
Attraversamenti presenti nel tratto	1C - 2C
Fermate autobus presenti nel tratto	Non presenti

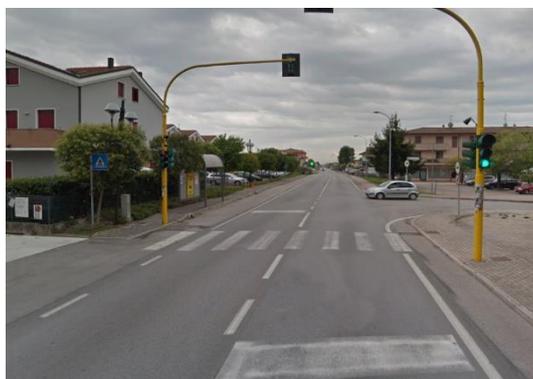
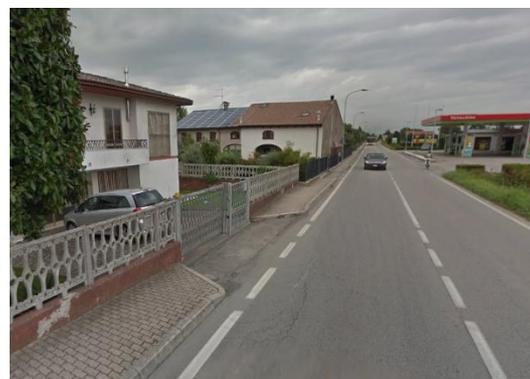
Percorso n° **U_c1**

Identificazione percorso	Via Firenze
Tipologia	Percorso pedonale
Lunghezza del tratto	0,80 Km
Edifici di interesse presenti nel tratto	41
Attraversamenti presenti nel tratto	3C - 4C
Fermate autobus presenti nel tratto	B5

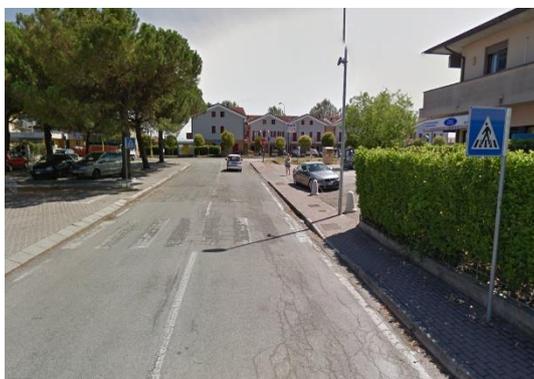
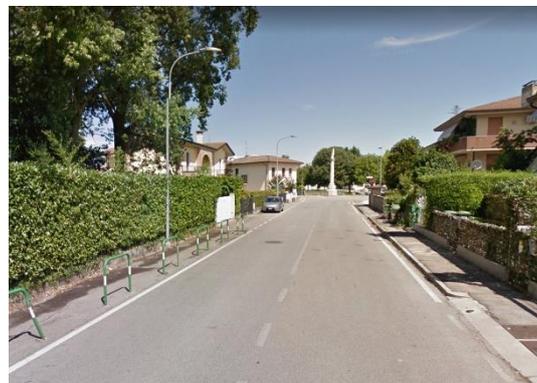
Percorso n° **U_c2**

Identificazione percorso	Via Bassa Taggi di Sopra e laterali
Tipologia	Percorso pedonale
Lunghezza del tratto	3,52 Km
Edifici di interesse presenti nel tratto	6 - 7 - 8 - 21 - 41 - 42
Attraversamenti presenti nel tratto	Da 5C a 11C
Fermate autobus presenti nel tratto	Non presenti

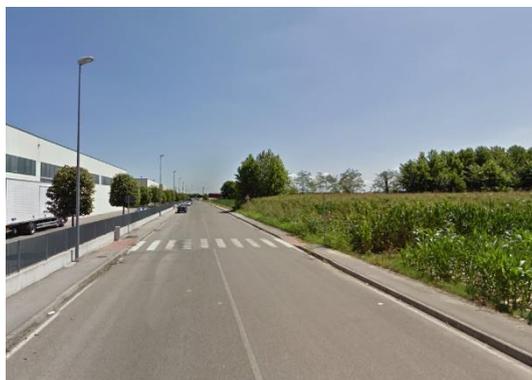
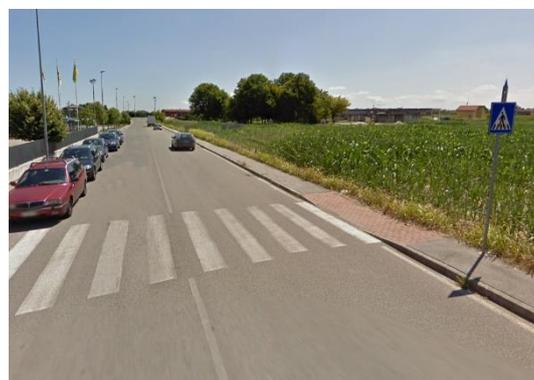
Percorso n° **U_c3**

Identificazione percorso	Via dell'Artigianato
Tipologia	Percorso pedonale
Lunghezza del tratto	2,40 Km
Edifici di interesse presenti nel tratto	Non presenti
Attraversamenti presenti nel tratto	Da 12C a 16C
Fermate autobus presenti nel tratto	Non presenti

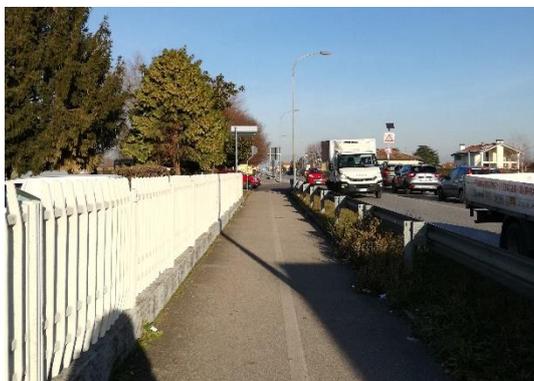
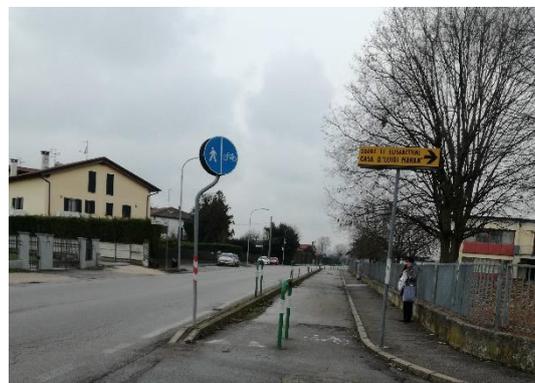
Percorso n° **U_D**

Identificazione percorso	Via Firenze e Vai Balla
Tipologia	Pista ciclabile in sede propria
Lunghezza del tratto	1,40 Km
Edifici di interesse presenti nel tratto	11 - 12 - 22 - 23 - 46
Attraversamenti presenti nel tratto	Da 1D a 7D
Fermate autobus presenti nel tratto	B6 - B7

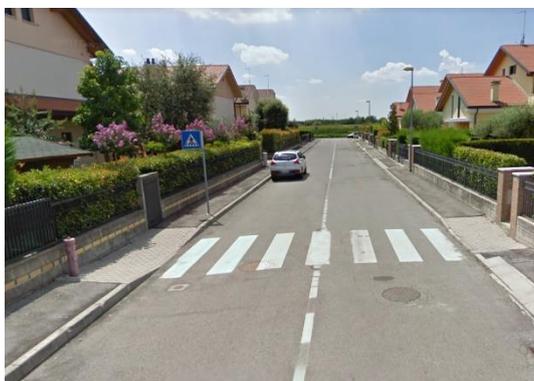
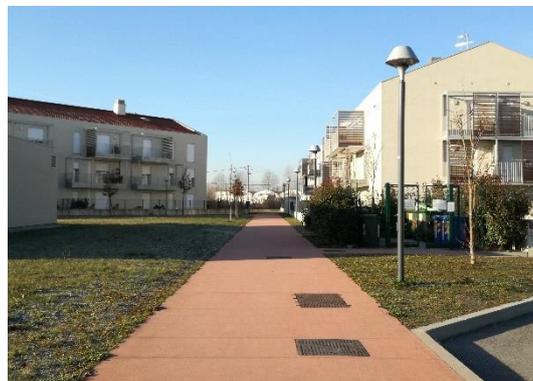
Percorso n° **U_d1**

Identificazione percorso	Via Luison e laterali
Tipologia	Percorso pedonale
Lunghezza del tratto	3,20 Km
Edifici di interesse presenti nel tratto	Non presenti
Attraversamenti presenti nel tratto	Da 8D a 23D
Fermate autobus presenti nel tratto	Non presenti

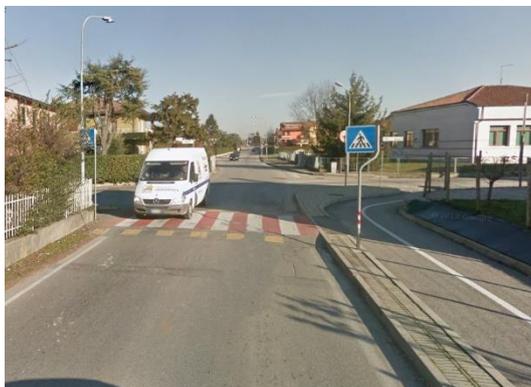
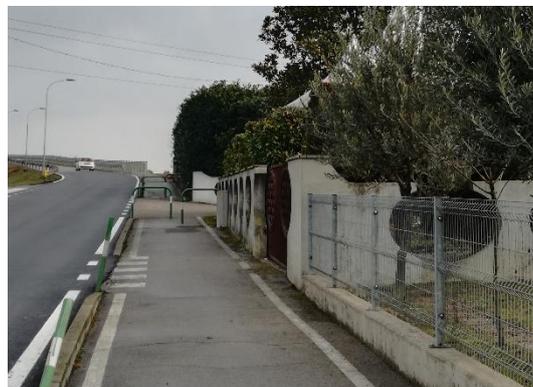
Percorso n° **U_E**

Identificazione percorso	Via Pontealto
Tipologia	Pista ciclo-pedonale promiscua
Lunghezza del tratto	1,00 Km
Edifici di interesse presenti nel tratto	Non presenti
Attraversamenti presenti nel tratto	1E - 2E
Fermate autobus presenti nel tratto	Non presenti

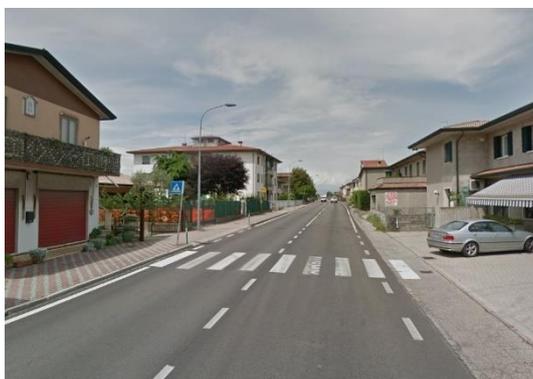
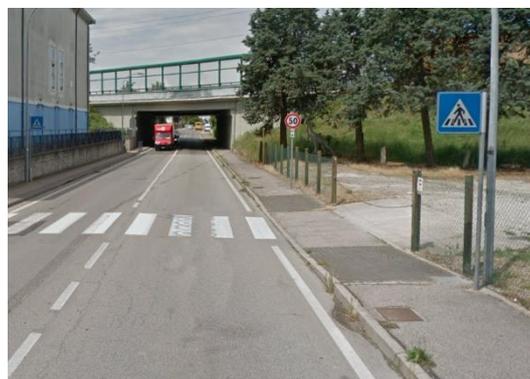
Percorso n° **U_{e1}**

Identificazione percorso	Via Firenze e Via Ponterotto
Tipologia	Percorso pedonale
Lunghezza del tratto	2,40 Km
Edifici di interesse presenti nel tratto	33 - 43 - 44
Attraversamenti presenti nel tratto	Da 3E a 9E
Fermate autobus presenti nel tratto	B8 - B9

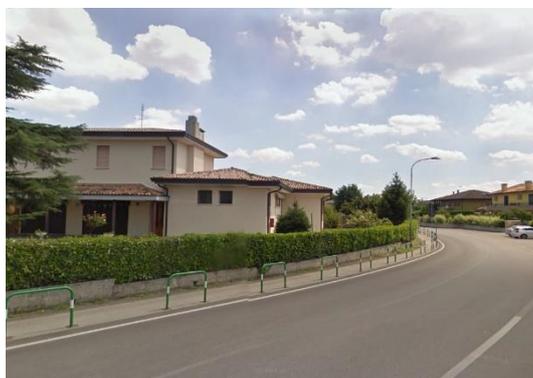
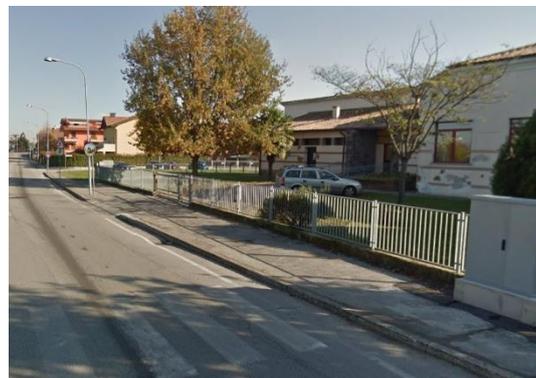
Percorso n° **U_e2**

Identificazione percorso	Via Pontealto e laterali
Tipologia	Percorso pedonale
Lunghezza del tratto	1,30 Km
Edifici di interesse presenti nel tratto	10 - 30 - 43 - 44
Attraversamenti presenti nel tratto	Da 10E a 18E
Fermate autobus presenti nel tratto	Non presenti

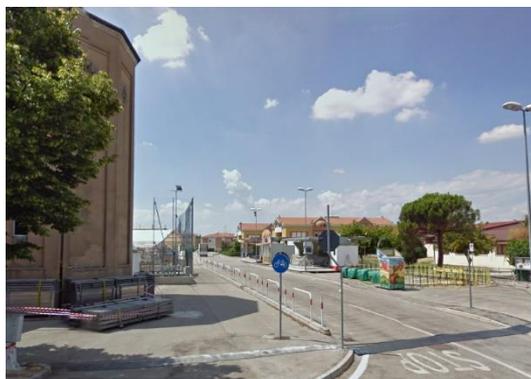
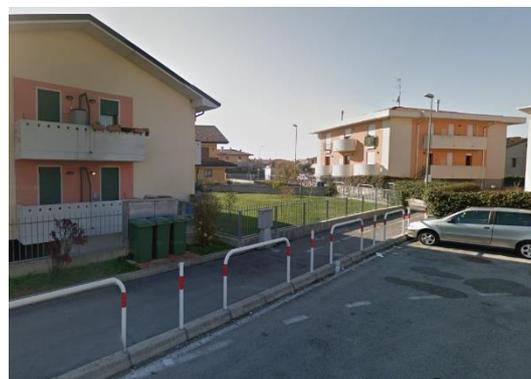
Percorso n° **U_F**

Identificazione percorso	Via Francesco Baracca
Tipologia	Pista ciclabile in sede propria
Lunghezza del tratto	0,25 Km
Edifici di interesse presenti nel tratto	16 - 24 - 17 - 48
Attraversamenti presenti nel tratto	1F
Fermate autobus presenti nel tratto	Non presenti

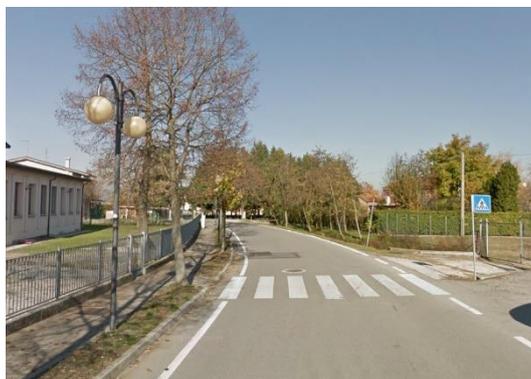
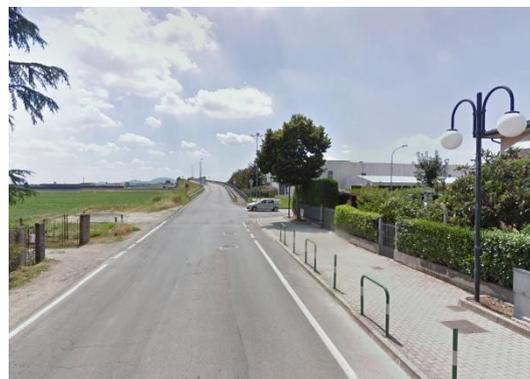
Percorso n° **U_f1**

Identificazione percorso	Via Lissaro e Via Mestrino e laterali
Tipologia	Percorso pedonale
Lunghezza del tratto	2,70 Km
Edifici di interesse presenti nel tratto	15 - 16 - 24 - 34 - 47 - 48
Attraversamenti presenti nel tratto	Da 2F a 10F
Fermate autobus presenti nel tratto	Non presenti

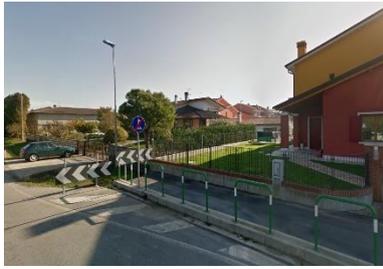
OSTACOLI

DESCRIZIONE INTERVENTO	FOTO
<p>1 Demolizione di una parte del cordolo stradale, per garantire il corretto accesso e/o uscita del percorso ciclo-pedonale, in quanto nella situazione attuale non presenta un'interruzione.</p> <p><i>(art. 4.3 del d.m. 14 giugno 1989 n. 236)</i></p>
